ANTALYA KENT KONSEYİ
ALTYAPI ÇALIŞMA GRUBU
ARALIK AYI TOPLANTISI (16.12.2019)

YAMANSAZ SULAK ALANI GÜNCEL DURUM DEĞERLENDİRMESİ

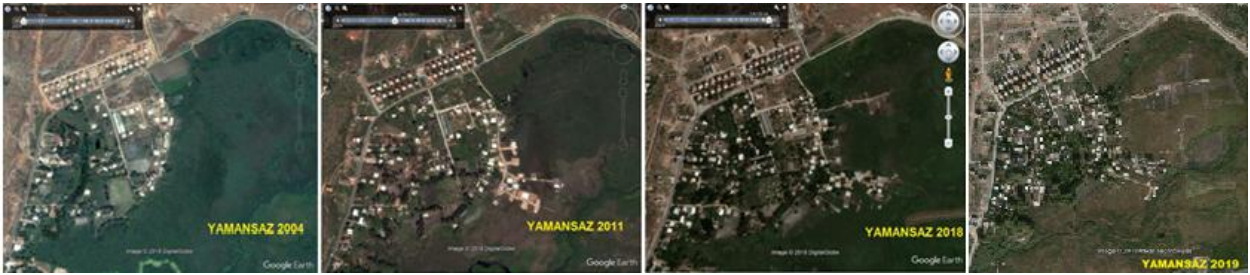
Farklı tarihlere ait uydu görüntülerinden derlenen Şekil 1 incelendiğinde Yamansaz sulak alanının kuzey batı bölümünün hızla sulak alan kimliğini kaybettiği, yapılar ve yollar inşa edilerek kısmen mahalleye, kısmen de tarım alanlarına dönüştüğü görülmektedir. Şekil 2 ise 2004-2018 arasında 14 yıl gibi kısa bir sürede Yamansaz'ın tümünün sulak alan niteliğini kaybettiği görülmektedir.

Şekil 1. Yamansaz sulak alanının zaman içinde mahalleye ve tarım alanlarına dönüşümü

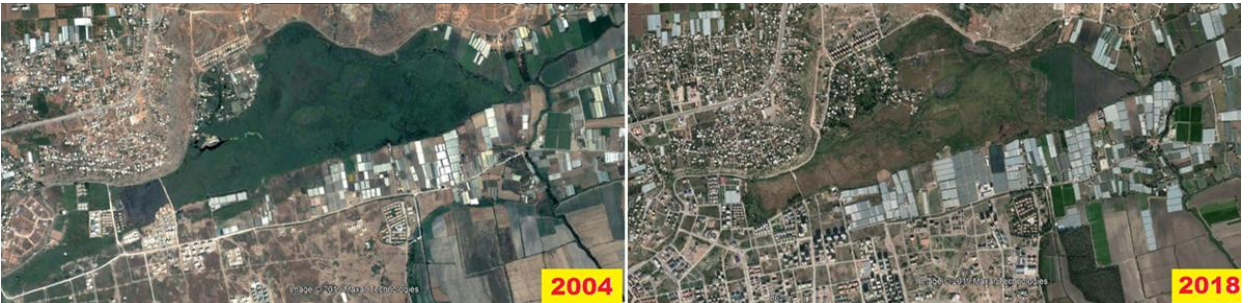
Şekil 2. 2004-2018 arasında Yamansaz sulak alanındaki değişim

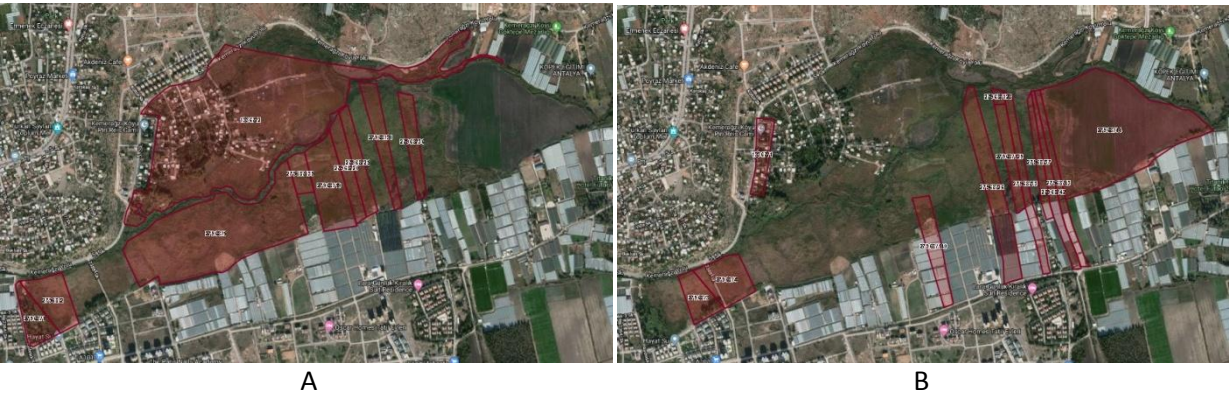
Tapu ve Kadastro Müdürlüğü tarafından sağlanan bilgi ve belgelere göre göl tabanı çoğunlukla hazineye ait olmakla birlikte, şahsi tapulu kısımların da olduğu ortaya çıkmaktadır (Şekil 3).

Şekil 3. Yamansaz sulak alanı; A) hazine arazisi, B) şahsi tapulu olan alanlar

- 1934 haritasında, günümüzde konut alanlarını da içerecek boyutta bir göl alanı görülmektedir.
- 1967 tarihinde göl tabanının bazı kesimlerine tapu verilmiştir.
- 1994 tarihinde Antalya Büyük Şehir Belediyesi tarafından, göl tabanı kısmen sit alanı kısmen de botanik bahçesi olarak tanımlanmıştır.
- İmar planında Botanik Parkı olarak tanımlanmış ve mülkiyeti hazineye ait olan 13367 ada 2 parselde günümüzde mahalle gelişimi gözlenmektedir. Yol ağı ve yapılar zaman içinde gelişme göstermiş ve parselin tamamını kapsamaya yaklaşmıştır.

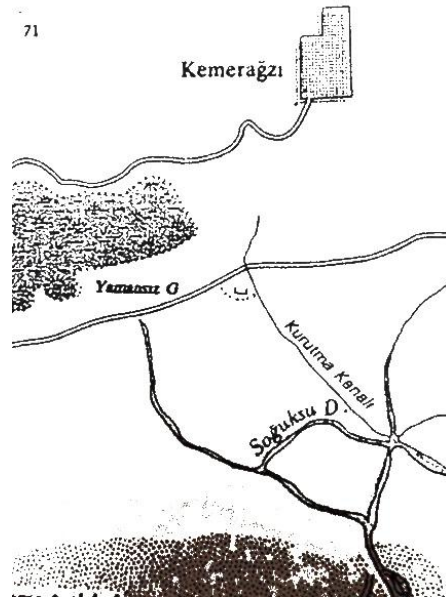
- Seyir, Hidrografi, Oşinografi Dairesi Başkanlığı tarafından 1980 yılında yayınlanan Batimetri haritasında, Yamansaz doğu kesiminde bir kurutma kanalı gösterilmektedir. Bu veri, 1980 öncesinde göl suyunu doğal akarsu kanalına (Kopak Çayı) bağlayarak gölde su seviyesi düşürülmesinin amaçlandığı anlaşılmaktadır.

Şekil 4. Seyir, Hidrografi, Oşinografi Dairesi Başkanlığı tarafından 1980 yılında yayınlanan batimetri haritasında gösterilen kurutma kanalı
