## RAPOR

# ÇAKIRLAR TOKİ İMAR ALANININ ALTYAPI AÇISINDAN DEĞERLENDİRİLMESİ

**ANTALYA KENT KONSEYİ  
ALTYAPI ÇALIŞMA GRUBU**

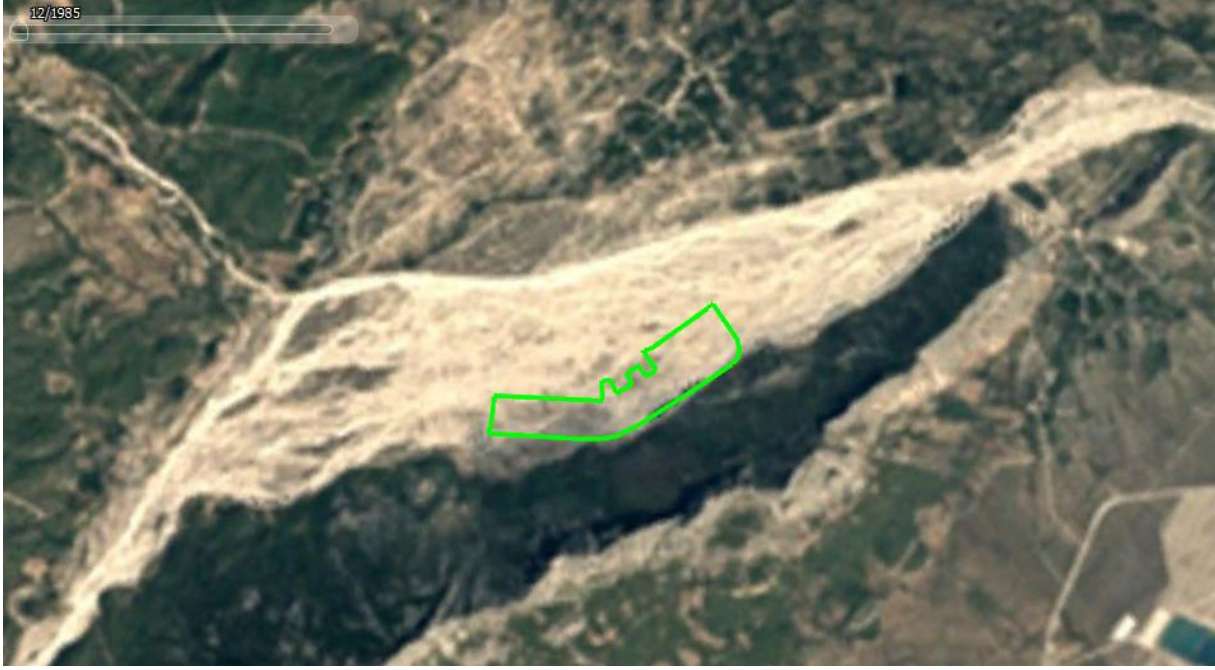
Şekil 1. 1985 tarihli uydu fotoğrafı üzerinde TOKİ Çakırlar proje sahasının işlenmesi sonucunda proje sahasının neredeyse tamamının o dönemki çay yatağı üzerinde bulunduğu görülmektedir.

Şekil 1'de 1985 tarihli uydu görüntüsü üzerine proje alanı işlenmiştir. Çay yatağının söz konusu bölgedeki yatağı tipik bir örgülü nehir karakterinde olup geniş bir alana yayılmıştır. Çakırlar köy yerleşimi ile kayalık arasında herhangi bir insani faaliyetin olmaması dikkat çekici olup, geçmişte yaşanan taşkın olaylarının buna izin vermediği şeklinde yorumlanmıştır. Şekilde diğer dikkat çekici durum ise proje sahasının neredeyse tamamının o dönemki çay yatağı üzerinde bulunmasıdır.

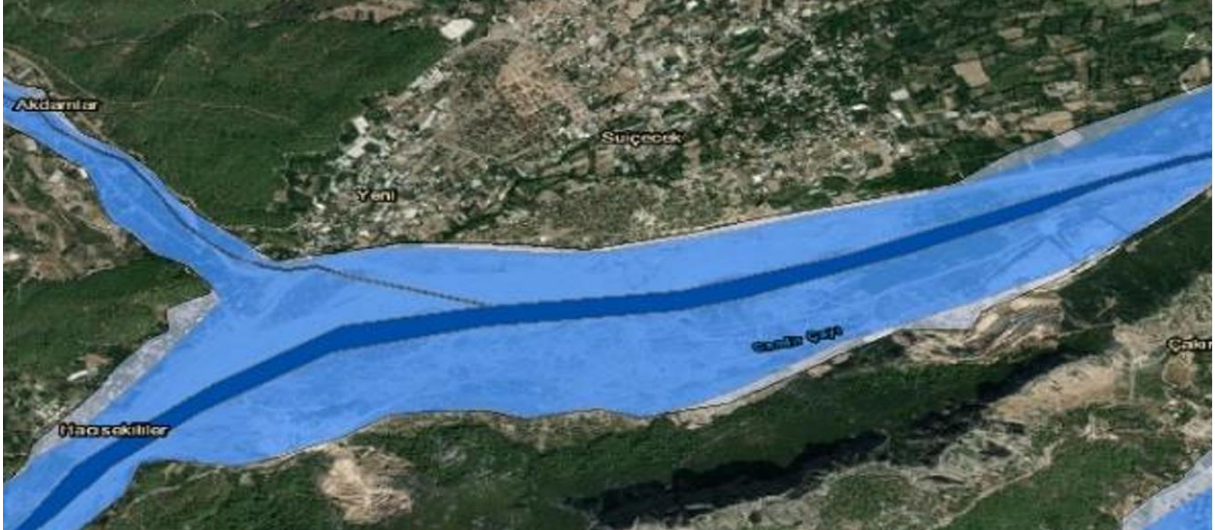
Şekil 2. IRAP (2021) raporuna göre Çandır Çayı'nın 100 ve 500 yılda bir gerçekleşmesi muhtemel taşkında su ile örtülecek alanlar (mavi:  $Q_{100}$ , beyaz:  $Q_{500}$ )

IRAP (2021) raporuna göre Boğa Çayı'nın  $Q_{100}$  değeri  $1355 \text{ m}^3/\text{s}$ ,  $Q_{500}$  değeri  $1892 \text{ m}^3/\text{s}$ 'dir.  $Q_{100}$  dikkate alındığında muhtemel taşkın riski altında bulunan alanının  $1530 \text{ ha}$ ,  $Q_{500}$  dikkate alındığında ise muhtemel taşkın riski altında bulunan alanın  $1620 \text{ ha}$  olduğu belirlenmiştir. Çandır Çayı çevresinde ve belirtilen debiler altında taşkın riski altında bulunan alanları gösteren harita Şekil 2'de verilmektedir.

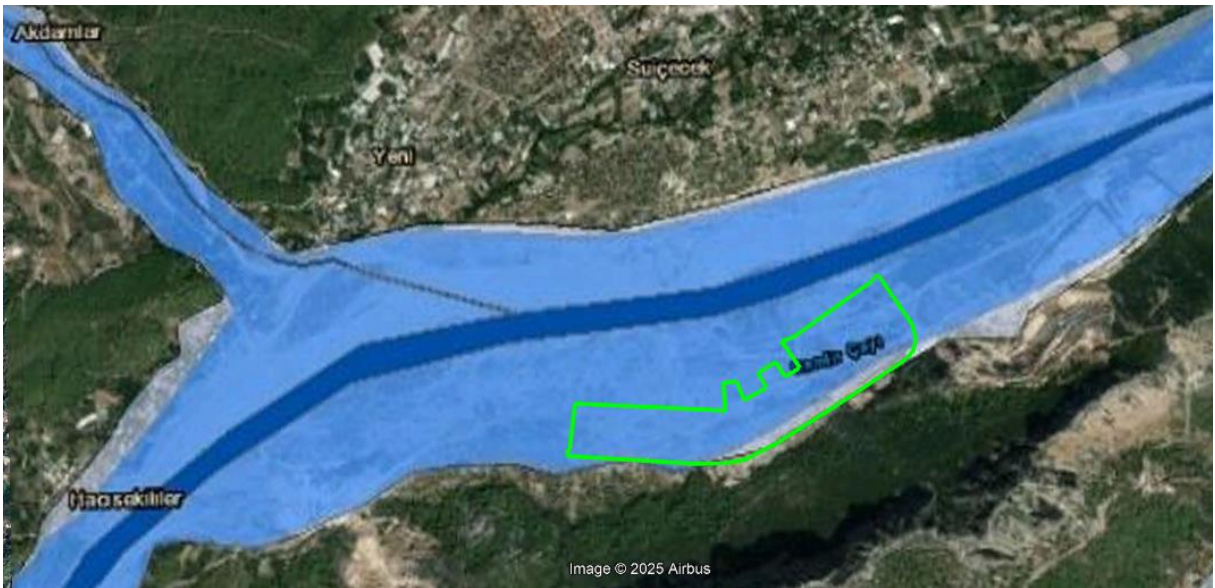
Şekil 4. TOKİ projesi yerleşim alanı sınırlarının IRAP (2021) taşkın haritası üzerine bindirilmiş hali

Şekil 3'te TOKİ konutları projesinin yerleşim planı görülmektedir. Şekil 4'te ise TOKİ projesi yerleşim alanı sınırları IRAP (2021) taşkın haritası üzerine bindirilmiş hali sunulmaktadır. Şekilde arazinin taşkın sınırları içinde kaldığı görülmektedir. Proje alanına daha fazla odaklanıldığında ise (Şekil 5), arazinin tamamının taşkın riski altında olduğu görülmektedir.

Haritadaki mavi alan  $Q_{100}$  (100 yılda gerçekleşmesi muhtemel bir taşkında suyla kaplanacak alan), beyaz alan ise  $Q_{500}$  (500 yılda gerçekleşmesi muhtemel bir taşkında suyla kaplanacak alan) göstermektedir. Proje alanının tamamı  $Q_{100}$  ve  $Q_{500}$  riski altında olduğundan, tüm alan her hâlükârda  $Q_{1000}$  sınırları içinde kalacaktır. Dijital görüntü bindirme tekniğiyle yapılan analizler sonucunda proje sahasının % 88'inin  $Q_{100}$ , %11'inin ise  $Q_{500}$  taşkın riski altında olduğu sonucuna varılmıştır. Şekil 6'da gösterildiği gibi planlanan alan kısmen taşkın yatağı içinde, kısmen de taşkın tehlike sınırı içinde yer almaktadır. Uygulanan tekniğin hassasiyeti dijital görüntünün çözünürlüğü ve rektifikasyon düzeyinden etkilenmekte olduğu göz önüne alınarak, ulaşılan sayısal değerlerin yaklaşık değer olarak kabul edilmesi, yerinde ölçümler yapılarak analizlerin tekrarlanması önerilmektedir.

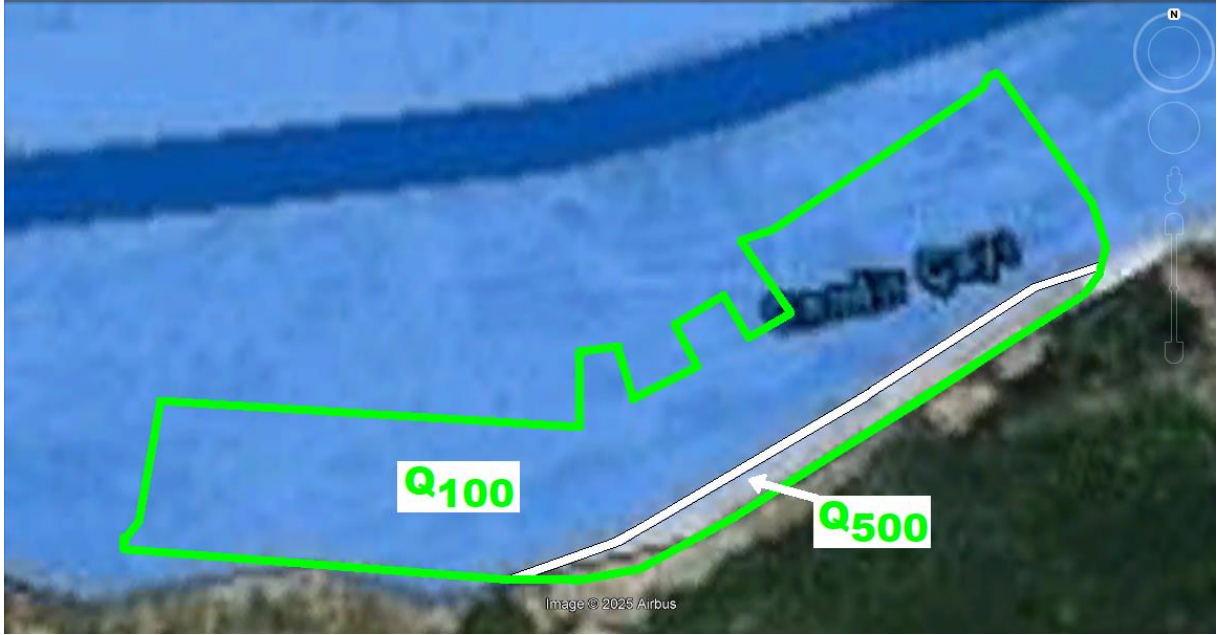
Şekil 5. Çakırlar TOKİ proje sahasının yaklaşık % 88'i Q<sub>100</sub>, %11'i ise Q<sub>500</sub> taşkın riski altındadır.

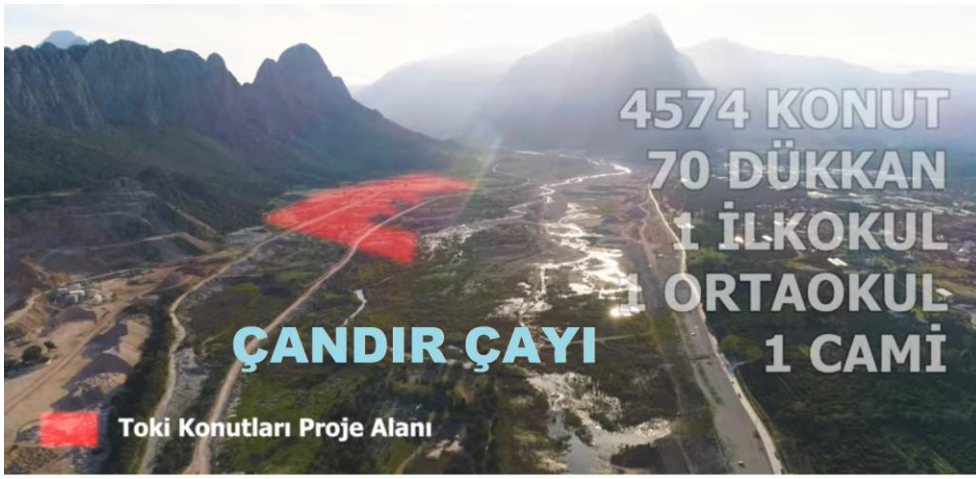
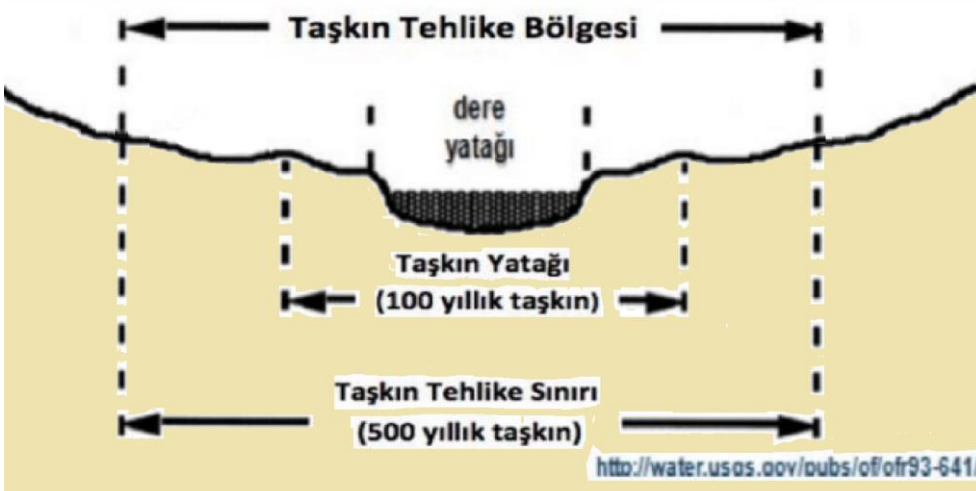
Şekil 6. Çandır Çayı yatağı ve taşkın tehlike sınırı içinde planlanan konut alanı.

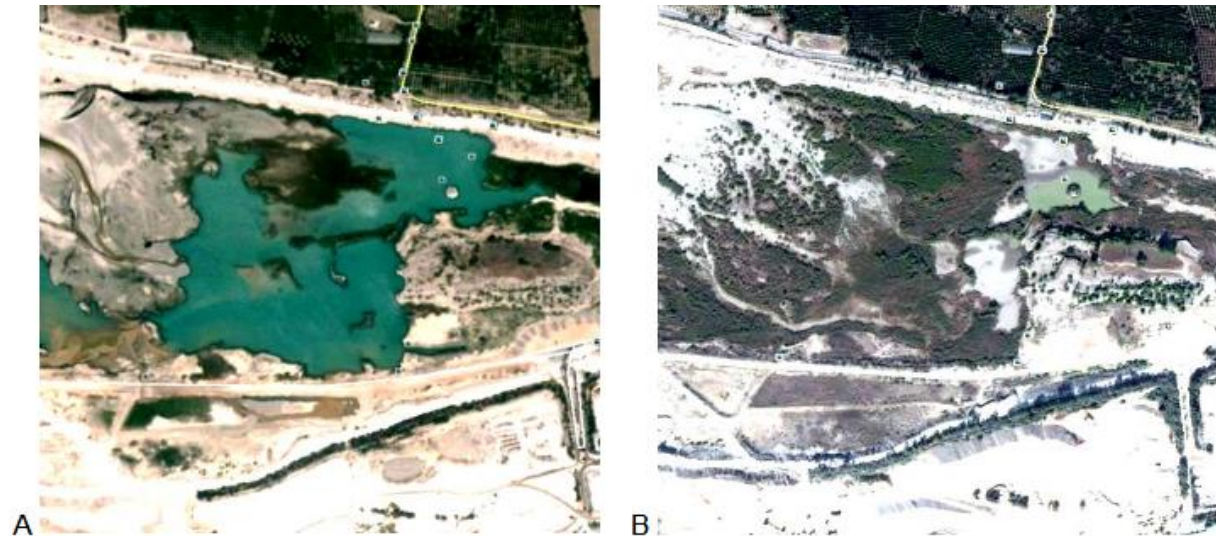
Şekil 7. Çandır Çayı üzerinde kum-çakıl işletmesinden kalan çukurun 2005 (A) ve 2015 (B) tarihinde görünümü (Dipova 2019).

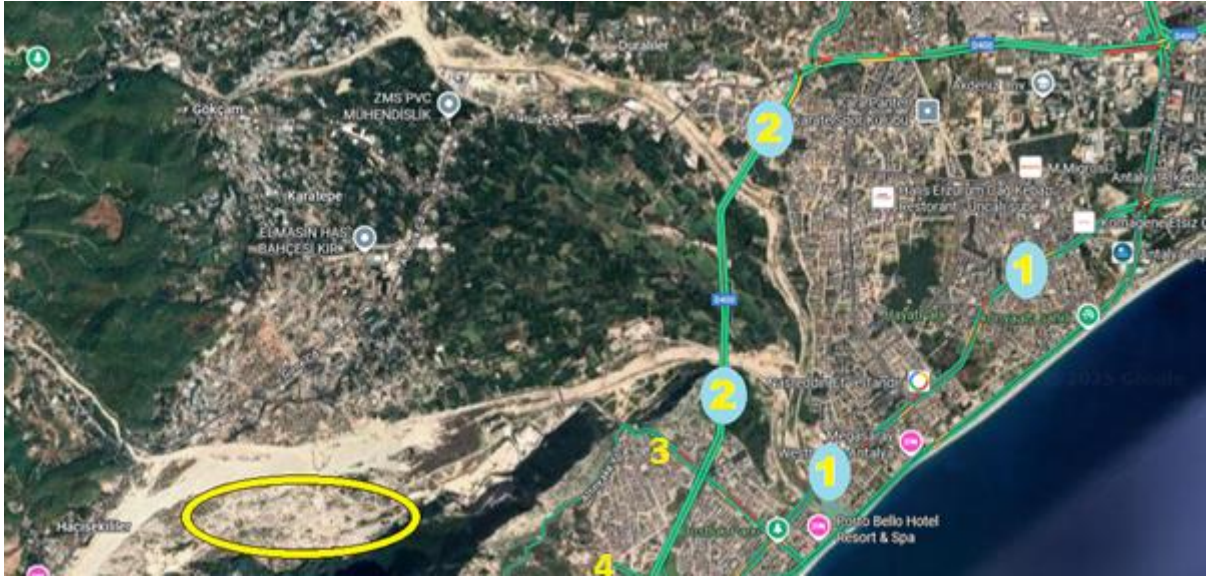
Şekil 10. TOKİ proje sahasına ulaşım için ana arter yetersizliği.

Şekil 10’da görüleceği gibi Çakırlar bölgesinin kırsal kimliğini koruması kararı sonrasında bölgeye ulaşım için ana arter düşünülmemiştir. Çakırlar Mahallesi, mevcut ulaşım ağlarının dışında kalan bir yerleşimdir. Yeni yerleşimin kent merkezine ulaşımı, toplu taşıma bağlantısı, içme suyu ve kanalizasyon altyapısı planlanmadan bu büyüklükte bir nüfusun taşınması, ulaşım ve altyapı kaosa neden olacaktır. Kentlerimiz, plansız konut politikalarıyla değil; bilimsel, katılımcı ve sürdürülebilir planlama süreçleriyle gelişmelidir. Çakırlar Mahallesi’nde imar planı yapılmaksızın başlatılan bu proje, Antalya’nın doğal yapısı, yaşam kalitesi ve planlı kentleşme anlayışı üzerinde ciddi baskılar oluşturmaktadır.

Boğaçay Ovası güney bölüme şehirden ulaşan yalnızca bir tane 45'lik yol ("1" ile gösterilen) mevcuttur, bu da Kemer yönü trafiği nedeniyle halihazırda yetersiz kalmaktadır. Şehre bağlanan diğer yol ise "2" ile gösterilen Batı Çevre yoludur. Bu çevre yolunun batı kısmı ise Antalya'da bugün itibarıyla trafik sıkışıklığının olmadığı tek ana arter yoldur. Ancak "2" nolu çevre yoluna giriş-çıkış ise projeye en uygun Boğaçay caddesinden ("3" ile gösterilen), çevredeki yapılaşma nedeniyle yapılamamaktadır. 2 nolu çevre yolunun bir diğer ("4" ile gösterilen) bağlantı yolu ise proje alanının tam arkasındaki dağa çıkmaktadır. Dolayısıyla, proje alanına ulaşmak için şu an en iyi alternatif 1 nolu yol üzerinden 3 nolu yol ile gerçekleştirilmektedir. Diğer alternatif Çakırlar yönü ise köy yolu olup (koruma kararı gereği) yapılaşmaya açık değildir.

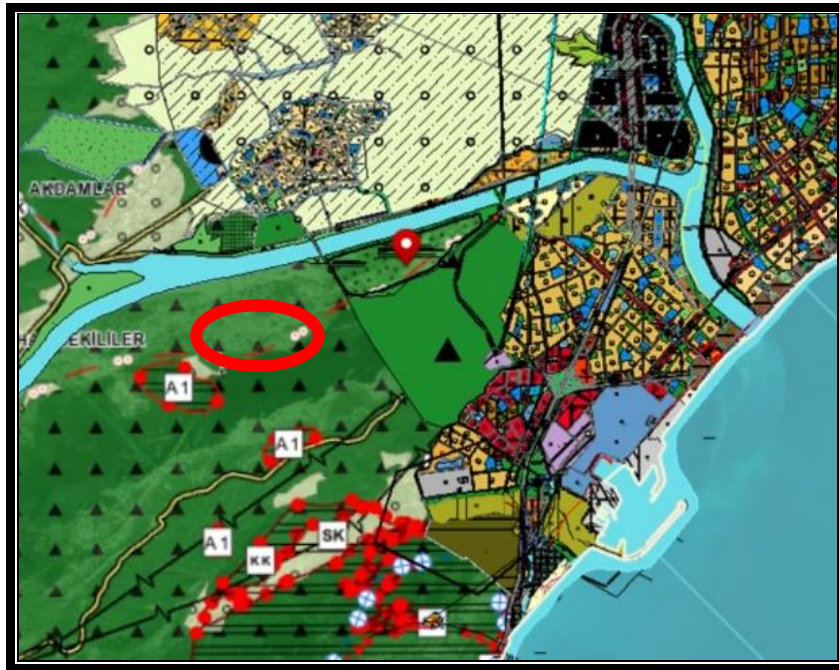
Şekil 11. Yürürlükteki Antalya-Isparta- Burdur Planlama Bölgesi 1/100000 Ölçekli Çevre Düzeni Planı,

Yürürlükteki Antalya-Isparta- Burdur Planlama Bölgesi 1/100000 Ölçekli Çevre Düzeni Planında TOKİ ALANI “Orman Alanı ve Dere Taşkın Alanı” kapsamında kalmaktadır. Yürürlükteki Merkez 6 İlçe 1/25000 Ölçekli Nazım İmar Planında TOKİ ALANI “Orman Alanı ve İçme ve Kullanma Suyu Orta Mesafeli Koruma Alanı İçinde Yer Alması” kapsamında kalmaktadır. Yürürlükteki Konyaaltı İlçesi 1/5000 Ölçekli Nazım İmar Planında TOKİ ALANI imar plansız alanda kalmaktadır (Şekil 11-12).

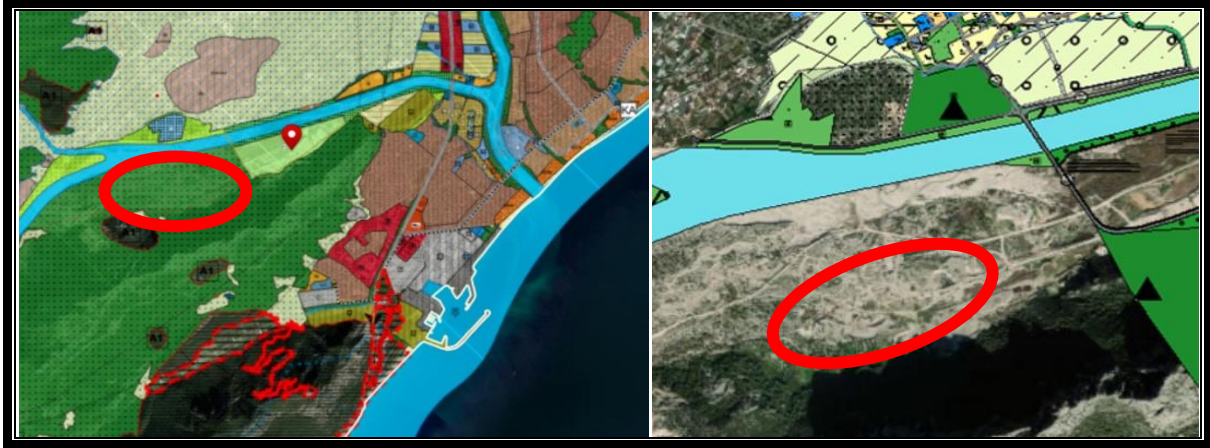
Şekil 12. a) Yürürlükteki merkez 6 ilçe 1/25000 ölçekli nazım imar planı, b) Yürürlükteki Konyaaltı ilçesi 1/5000 ölçekli nazım imar planı

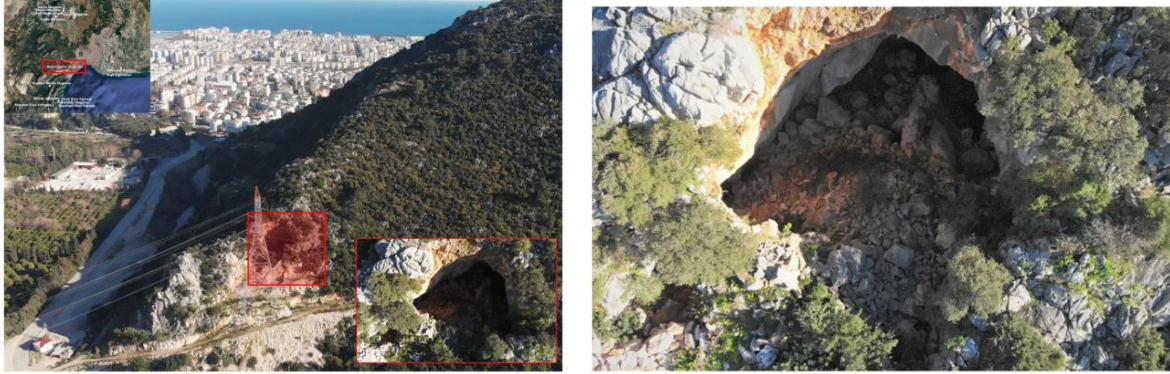
Şekil 13. Domuzburnu Mağarası konumu ve mağara girişi

**Domuzburnu Mağarası**, Çandır Vadisi'nin girişinde, ABB Ekdağ A.Ş. Boğaçay Atölyeleri'nin yanındadır. Yan yana iki büyük girişe sahip mağara ağzı devrilen sarkıt, dikit ve büyük kaya bloklarıyla kaplıdır (Şekil 13).
