## RAPOR

**ÇANDIR ÇAYI YATAĞINDA 1/100.000 ÖLÇEKLİ ÇEVRE DÜZENİ PLANI  
DEĞİŞİKLİĞİ'NİN DOĞAL YAPI ve KENTSEL ALTYAPI AÇISINDAN  
DEĞERLENDİRİLMESİ**

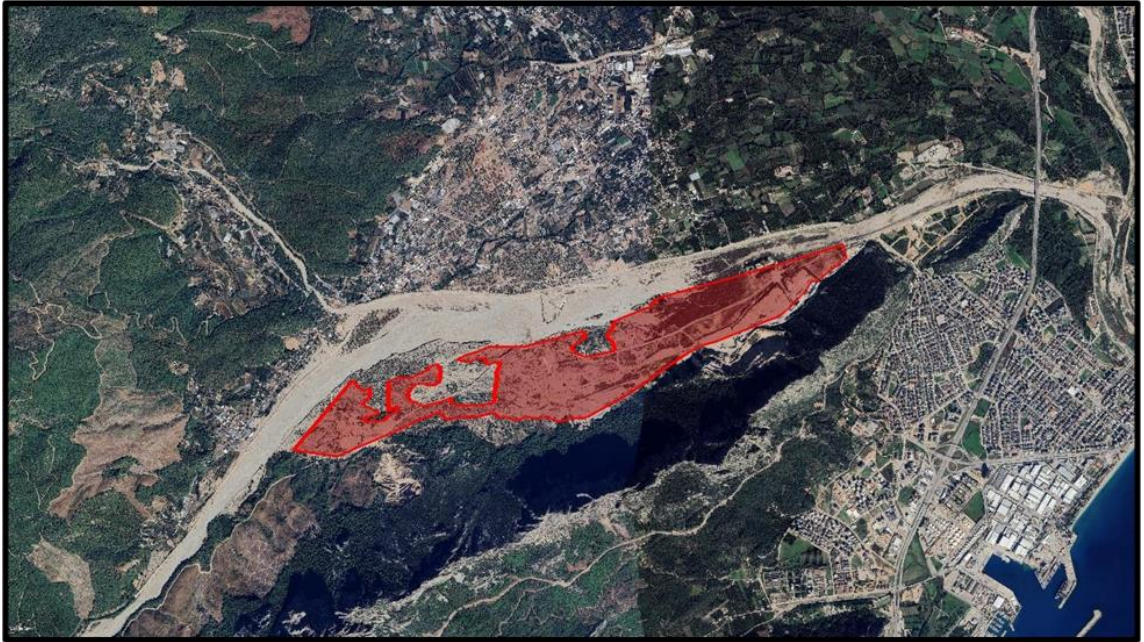
Şekil 1. Planlamaya konu olan, 238,6 hektar büyüklüğünde ve mülkiyeti Toplu Konut İdaresi (TOKİ) Başkanlığı'na ait olan alan ve yakın çevresi

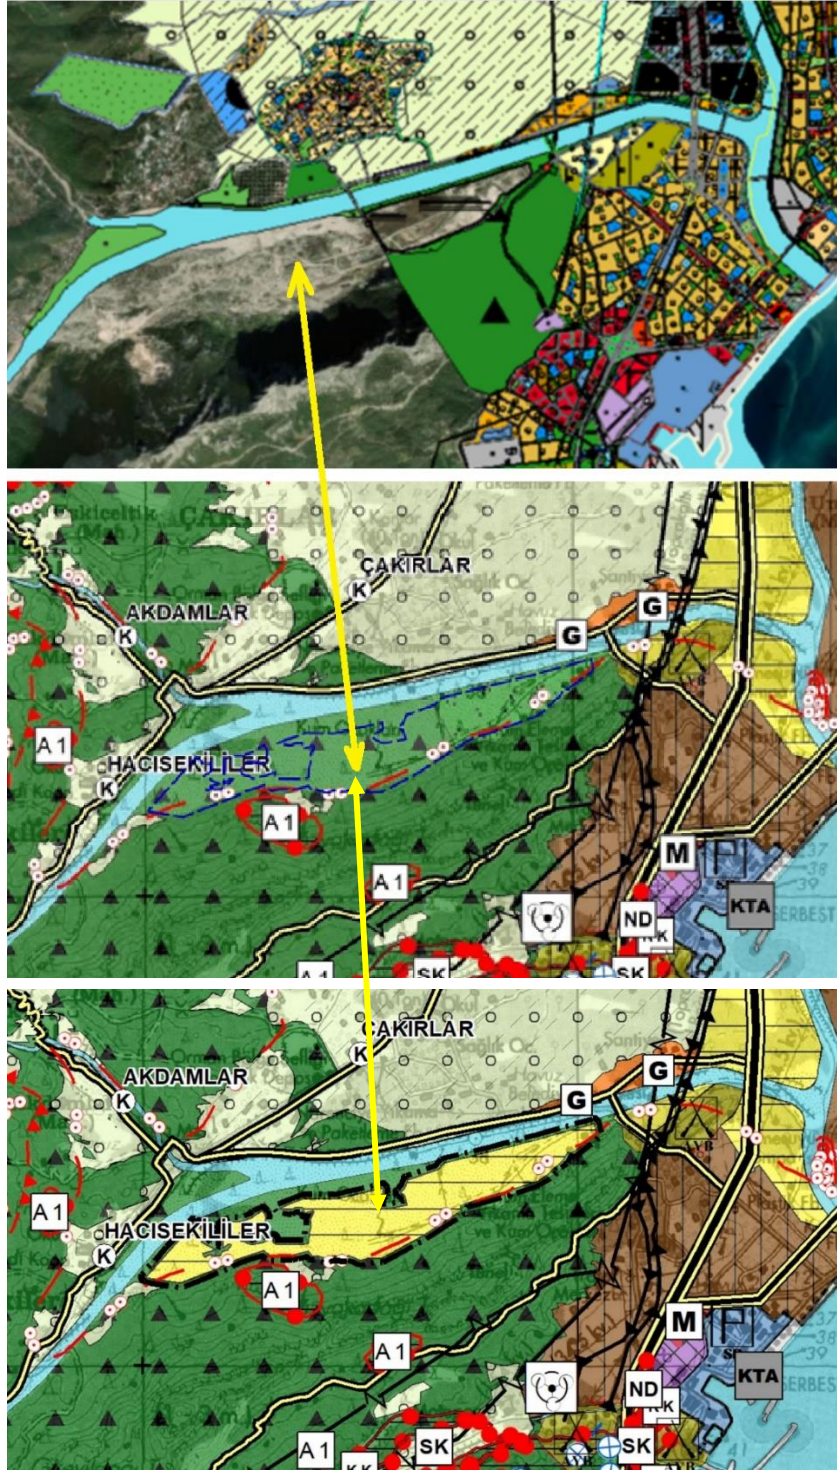
Şekil 2. 1/5000 Ölçekli Nazım İmar Planı (en üstteki), 1/100000 Ölçekli Çevre Düzeni Planı, Mevcut Plan (ortadaki), 1/100000 Ölçekli Çevre Düzeni Planı Değişikliği Askıdaki Yeni Plan (alttaki).

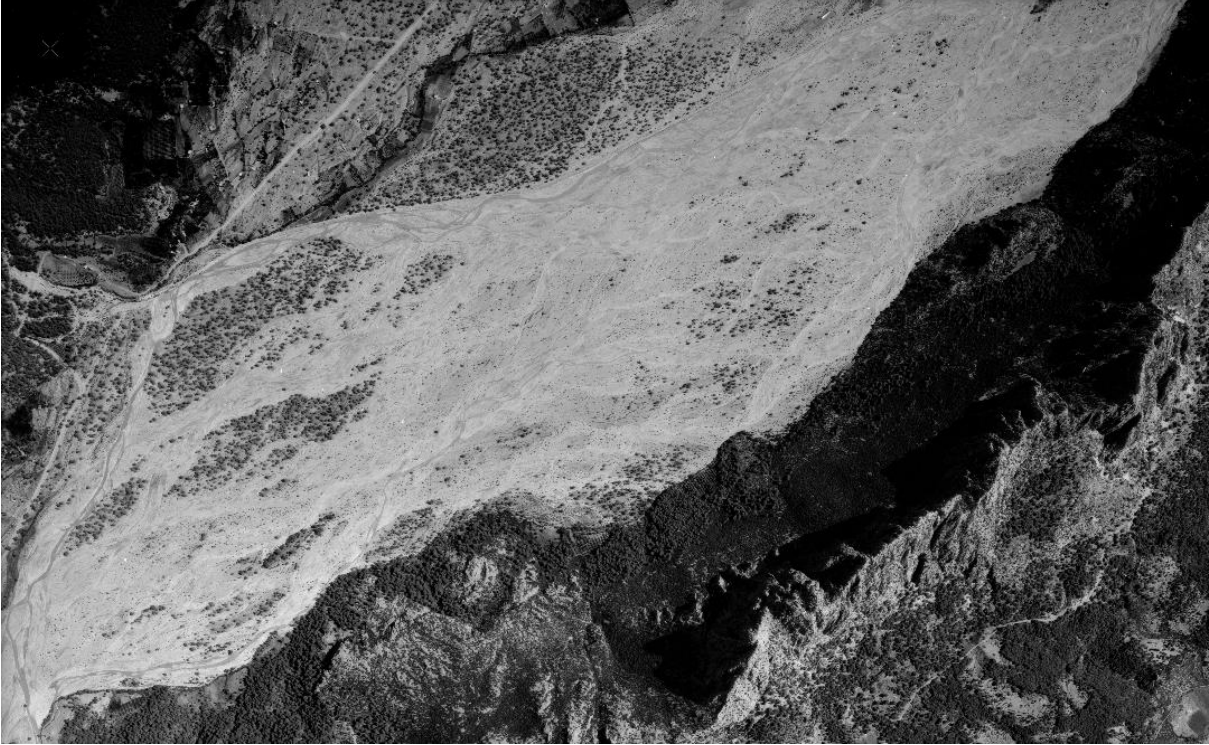
Şekil 3. 1975 hava fotoğrafında konut alanına dönüştürülmek istenen yerin örgülü nehir çay yatağında olduğu görülmektedir.

İmar planlarına baktığımızda, jeolojik yapıyla çelişir halde, çay yatağının 150-200m ile sınırlı tutulduğu, hatta halihazırda su akan yatağın bile (ortalama 450m) bu sınırın dışında kaldığı görülüyor. Muhtemelen çay yatağının ıslah edileceği öngörülmüş olabilir. Ancak geleneksel ıslah yöntemlerinin ne derece faydalı olduğu, gelecekte nasıl sonuçlar doğuracağı konusunda büyük belirsizlik bulunmaktadır. Mevcut imar planında daraltılmış çay yatağı ile kayalıklar arasındaki alan orman olarak tanımlanmıştır. Bu da arazideki gerçekliğe uygun olmamakla birlikte taşkın tehlikesi için yeterli boş alan sağlama açısından fazla bir hataya yol açmayacak niteliktedir. Ancak 2026 Nisan ayındaki revizyonla bu alanın konut alanına dönüşmüş olması tam anlamıyla “dere yatağına bina yapmak” anlamına gelecektir.

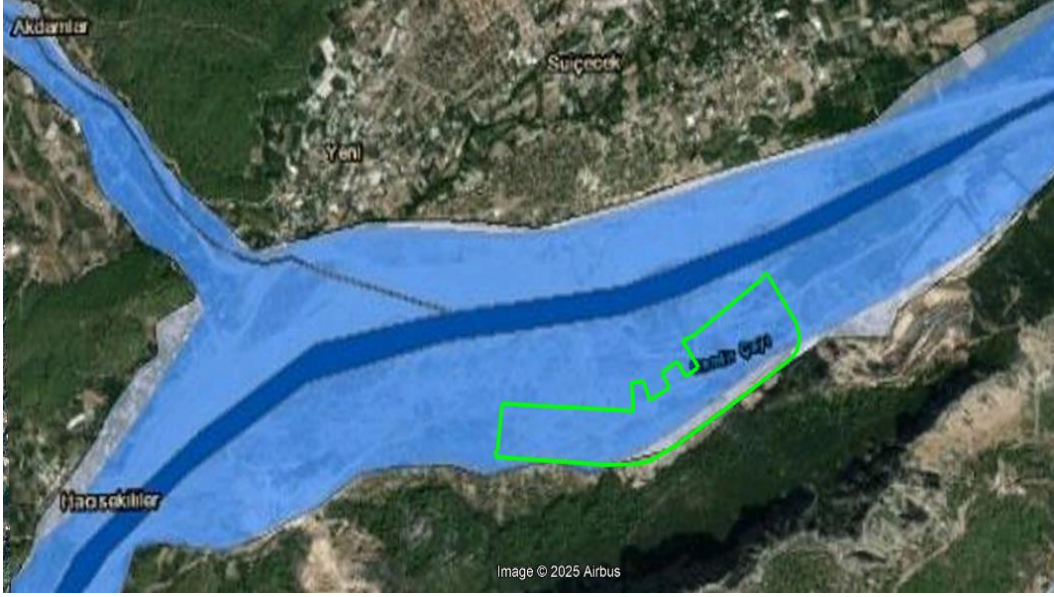
Şekil 4. DSİ ve IRAP belgelerine göre 100 yıllık taşkında (Q100) TOKİ'nin 2025 yılında planladığı alanının %88'i sular altında kalıyor.

DSİ ve IRAP belgelerine göre (Şekil 4) 100 yıllık taşkında ( $Q_{100}$ ) 2025 yılında planlanan daha küçük TOKİ alanının %88'i sular altında kalıyor ( $Q_{500}$  debisinde tamamı). Bu elbette alansal bir dağılım; su yüksekliği bilgisini içermiyor. TOKİ alanının kotu bu taşkın seviyesinin üzerinde tutulabilir, bunun için taş dolgu yapılabilir hatta istinat duvarı yapılabilir. TOKİ konutlarının taşkına karşı güvenliği sağlanmış olabilir. Bu durumda başka sorun kalmıyor mu?

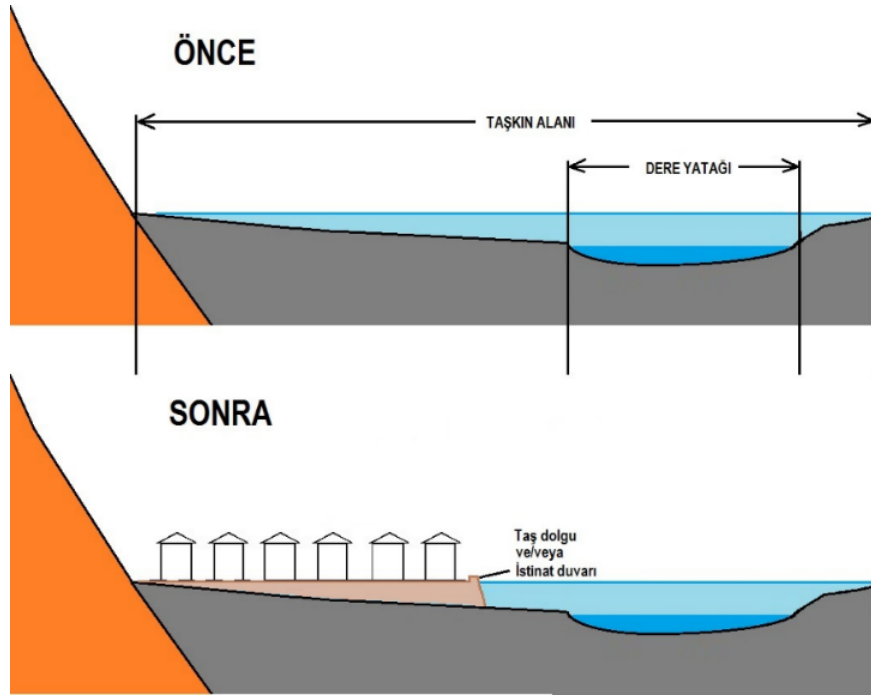
Şekil 5. Çay yatağı konut alanına dönüştürüldüğünde akım kesiti daralacak, suyun hızı artacaktır

Şekil 5'teki ölçeksiz bir kesitte görüleceği gibi konut alanını dolguyla yükseltmek en kolay çözümlerden birisidir. Böyle bir çözümde TOKİ 1. Etap bölgesinde jeolojik anlamda çay yatağının (en azından taşkın alanının) yaklaşık %45'i kapanmış olacaktır. Oysa taşkın suyu bu bölgede depolanma imkânı bulmalıydı. Geniş bir alana yayıldığı için hızı düşük olacaktı. Oysa biz kesit alanını %45 (neredeyse yarısı) daralttığımız için taşkın suyunun hızının artmasına yol açmış olacağız (Bkz. Mimar Sinan'ın Prut nehri vakası).

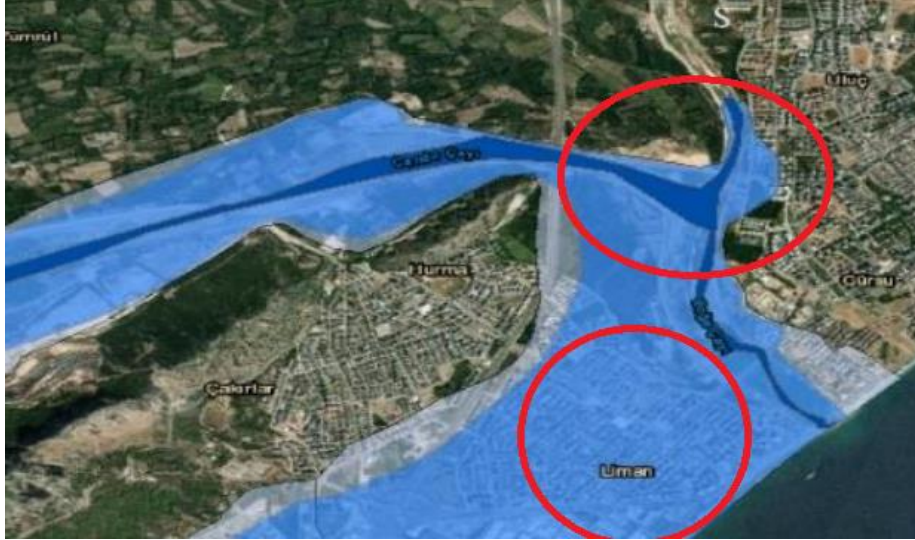
Şekil 6. Görsu Mahallesi ve Liman Mahallesi'nde taşkın riski

Çandır Çayı'nda suyun hızının artması Gürsu Mahallesi ve Liman Mahallesi'nde riski artıracaktır (Şekil 6). Mevcut topoğrafya için yapılan hesaplar da Hurma sular altında kalmıyor; çünkü Hurma bir alüvyon yelpazesi ve kot göreceli olarak yüksek. Oysa Liman Mahallesi tümüyle sular altında kalıyor. Belirtmekte fayda var, bu mavi renk tarama  $Q_{100}$  için ( $Q_{500}$  için yandaki beyaz bölgenin de eklenmesi gerekiyor). TOKİ konutlarını kurtarmak için çay kesitini daralttığımızda, zaten 100 yıllık zirve taşkın debisinde sular altında kalacak bir mahalleye daha hızlı taşkın suyu taşımış olacağız.

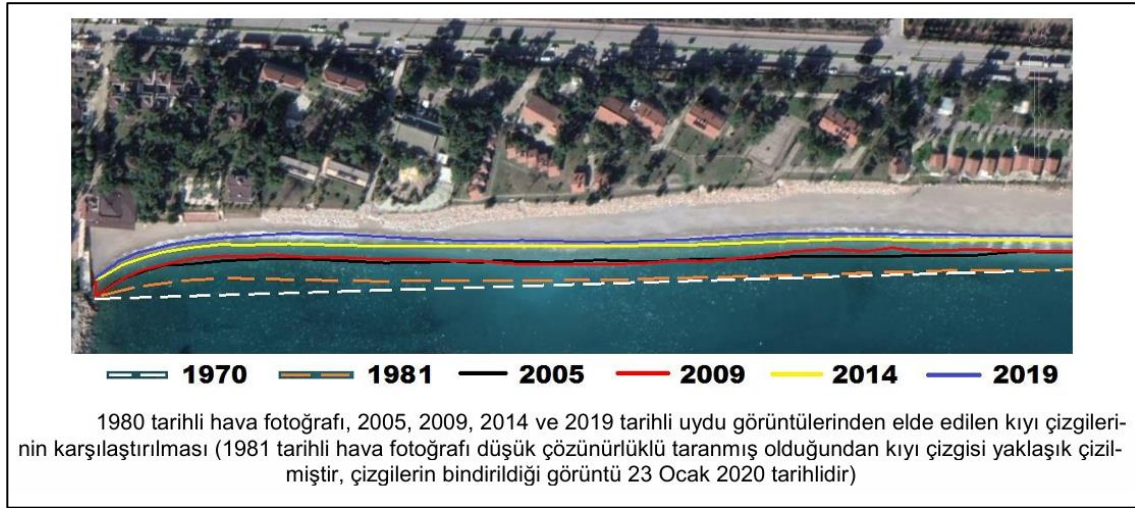
Şekil 7. Kaynak: Dipova, N. (2020). Boğaçay (Antalya) Sediment Taşınımı ve Konyaaltı Kıyı Çizgisi İlişkisinin Görüntü İşleme Teknikleriyle İncelenmesi. *Uluslararası Mühendislik Tasarım ve Teknoloji Dergisi*, 2(1), 10-23.

fazlalığı olan Çandır Çayı'nda DSİ'nin görev alanında olmamasına rağmen DSİ faaliyetleriyle doğrudan ilintili olan yeni bir probleme değinilmiştir: Kıyı oyulması-erozyon. Boğaçay Havzası'nın sonunda bulunan Konyaaltı Kumsalı'nda uzun süredir kıyı erozyonu oluşmaktadır. En temel kıyı ve akarsu jeomorfolojisi bilgileriyle dahi kolaylıkla kurulabilecek bir ilişki söz konusudur. Konyaaltı Kumsalı Boğaçay kollarının, egemen olarak da Çandır Çayı'nın taşıdığı rüsubatla (kum-çakıl) oluşmuştur. Sahile kum-çakıl taşınmazsa denge bozulur ve kıyıya paralel akıntılarla malzeme taşınır ve kıyının belli bölgelerinde yoğunlaşmak üzere oyulma, kıyı çizgisinin gerilemesi kaçınılmaz olur. Özellikle Boğaçay ağzı ile Büyük Liman tali mendireği arasındaki kıyı çizgisi gerilemesi (erozyon, oyulma) dramatik boyutlara ulaşmıştır (Şekil 7).
